塔什库尔干县新疆创颂机械租赁服务有限公司  
“10·4”一般高处坠落事故调查报告

塔什库尔干县“10·4”事故调查组

二零二六年三月

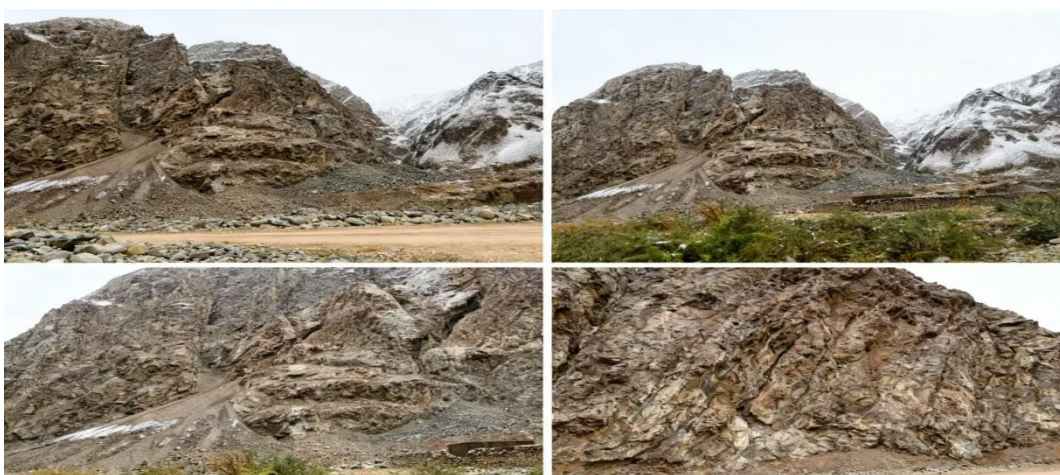
事故发生地位于塔什库尔干县大同乡阿克托尕兰干村曲什曼公司矿区内矿山道路段，该道路为施工人员上下山通行的简易道路，无硬化处理，路面为沙土碎石质地，全程无防护栏、安全警示标识、应急避险区域等安全防护设施。矿区整体矿山高度约170米，事故路段处于矿山中上部区域，地形陡峭，道路临边坡侧无任何防坠落措施。**跌落起始点**位于下山道路中间部位，高程约125米，该点位路面宽度约1.8米，临边坡侧无围挡，路面散落碎石，无防滑、警示等安全处置措施，未发现外力撞击、打斗等异常痕迹；**坠亡落点**位于下层道路边坡处，高程约80米，与跌落起始点垂直坠落高差约45米；**坠落轨迹与现场痕迹**从起始点至落点的边坡为自然裸露岩体，坡度约70°，岩体表面有多处擦痕，与死者身体接触受力特征相符；落点区域为碎石坡体，无缓冲物，无二次伤害痕迹。（见图一）

图一 事故发生现场情况

死者安全防范意识薄弱，行经道路陡峭的危险路段时，未充分辨识通行风险，存在行走观察不周、警惕性不足的不安全行为，也未采取谨慎通行的自我防护措施，行经高程约 125 米的道路中间部位时失足坠落，跌至高程约 80 米的下层道路边坡，坠落高差约 45 米，最终导致死亡。

（一）强化企业安全生产主体责任落实。矿山建设企业需严格履行安全生产法定职责，建立健全全员安全生产责任制，明确从管理层到一线作业人员的安全责任清单。承包单位要加强作业人员安全培训教育，针对矿山作业特点开展岗位安全规程、危险有害因素辨识、应急处置技能等专项培训，建立培训考核台账，严禁未经培训或考核不合格人员上岗作业。

（二）加强作业现场安全风险管控。企业需全面开展矿山作业现场安全风险辨识评估，针对高风险作业环节制定专项安全管控措施，落实专人负责现场监护。定期对施工设备、安全防护设施进行维护保养和检测检验，及时消除物的不安全状态。规范从业人员作业行为，杜绝违章指挥、违章操作、违反劳动纪律等不
